Die Skulpturenfunde der Münsterplattform

Katalog der figürlichen und
architektonischen Plastik

Urs Zumbrunn
Daniel Gutscher

Staatlicher Lehrmittelverlag Bern 1994

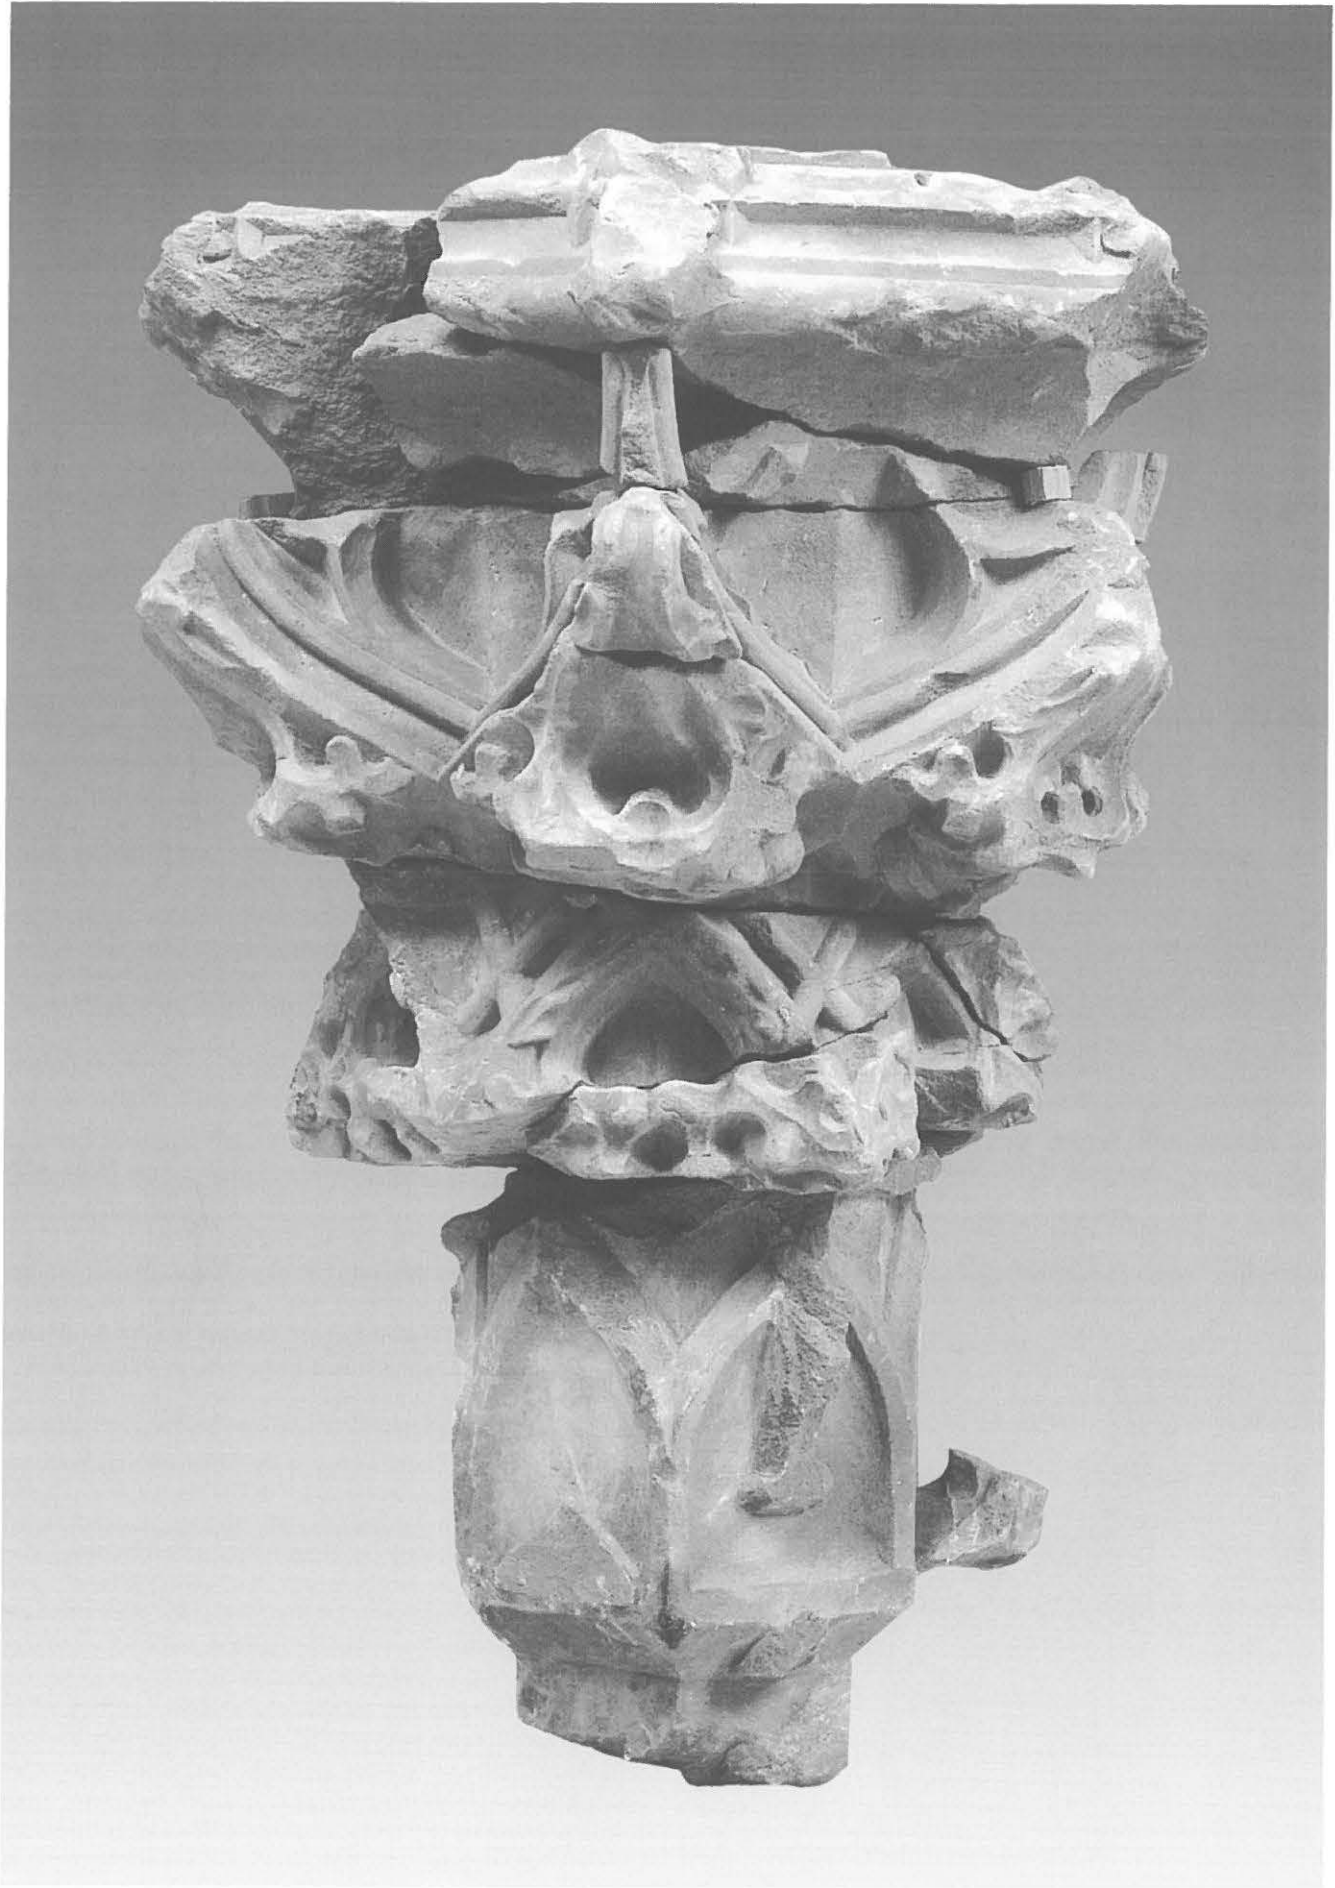
Kat. 90.

Weihwasserbecken über sechseckigem, dreimal in kristalliner Art übereck versetztem Grundriss. Aussenseite mit sich durchdringendem Hauwerk, Bauplastik und Laub-

Zusammengehörende Fnr. 7510 -425/-434, 7511 -272/-277/-304/-321/-337/-338/-341/-342/-343/-344/-349/-353/-355/-357/-361. – Zweifarbener, gelbgrauer bis grüngrauer Sandstein mittlerer Körnung mit horizontaler Schichtrichtung. – Alte, versinterte und neue, während der Bergung entstandene Bruchflächen. Starkes Sanden und schichtweises Aufblättern in gewissen Bruchflächen. – Fein bearbeitete Sandsteinoberfläche mit einer Art Schabspuren eines leichten Hohleisens. Weiter sind in den Vertiefungen der Profilierungen und Ornamente Werkzeugspuren des groben Vorhaus zu erkennen. Vermutlich zur Befestigung von weiteren Architekturteilen sind in den sechs Ecken Vierkantdübellöcher eingelassen. In der Mitte des profilierten Beckenrandes befindet sich auf jeder Seite je ein rundes Bohrloch. Vermutlich dienten diese sechs Löcher dazu, einen Deckel zu befestigen. – Im Beckeninnern liegt eine dünne, schwarze Schicht. Dabei handelt es sich vermutlich um Algenbildung oder Russablagerung, welche durch die Lagerung des Weihwassers entstanden ist.

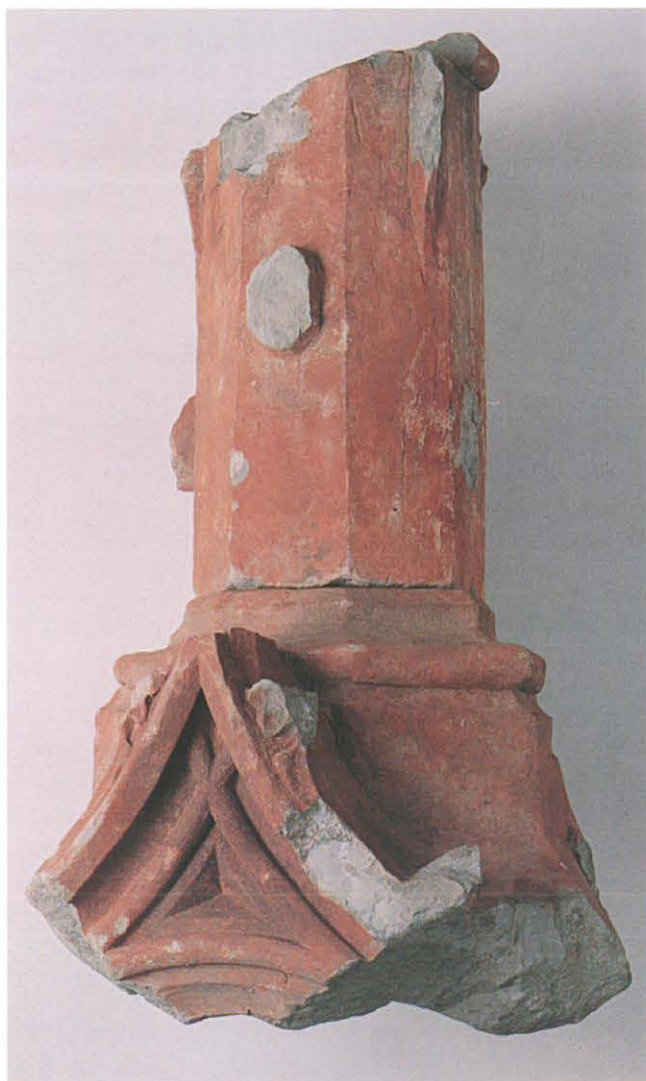
Kat. 94.

Vierseitiger Giebelbaldachin. Hinter den geschweiften, krabbenbesetzten Wimpergen werden ein oktogonaler Sockel, Basis und eine sechseckige Säule fortgeführt. An der Säule sind Ansätze der horizontalen Wimpergverankerungen von aus den Säulenflächen wachsenden Blattansätzen(?) sowie ein kurzes Stück des Halsringes erhalten. Innerhalb des leicht konkav ausgearbeiteten Baldachin-gewölbes sind Reste eines tief eingearbeiteten Vierkant-dübelloches sichtbar.

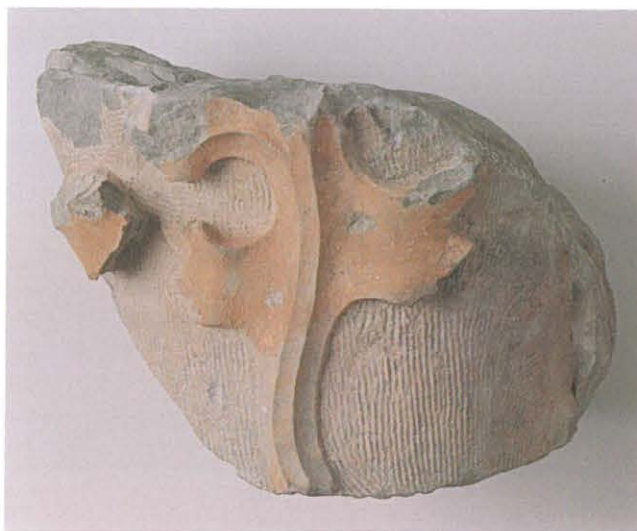
Kat. 101.

Teil einer Laubkonsole oder eines Laubkapitells mit Kriechblumen.

Weitere dazugehörige Fragmentstücke Fnr. 7510-456, 7511-287. – Blaugrauer, sehr feinkörniger Sandstein. Die vertikale Schichtrichtung lässt vermuten, dass das Stück in Zusammenhang mit einer Skulptur geschaffen wurde. – Neben den alten, versinterten und schwärzlich verkrusteten Bruchflächen sind neuere, bei der Bergung entstandene Beschädigungen sichtbar. – Profilierung, Blattranken und Knospen sind geschliffen und zeigen kaum Werkzeugspuren. Lediglich in der Hohlkehle sind die Spuren der groben Vorarbeit zu erkennen. Der Korb des Kapitells dagegen ist mit einem Zahneisen strukturiert. An der Oberseite der Konsole befinden sich Spuren einer feinzahnigen Zahnfläche. Ein Verankerungs- oder Dübelloch befindet

sich innerhalb der abgeflachten Auflagefläche zum nächsten Werkstück. – Orangerot gefasster Grund mit vergoldeten Blättern und Ranken (vgl. Kdm BE IV, Abb. 184).

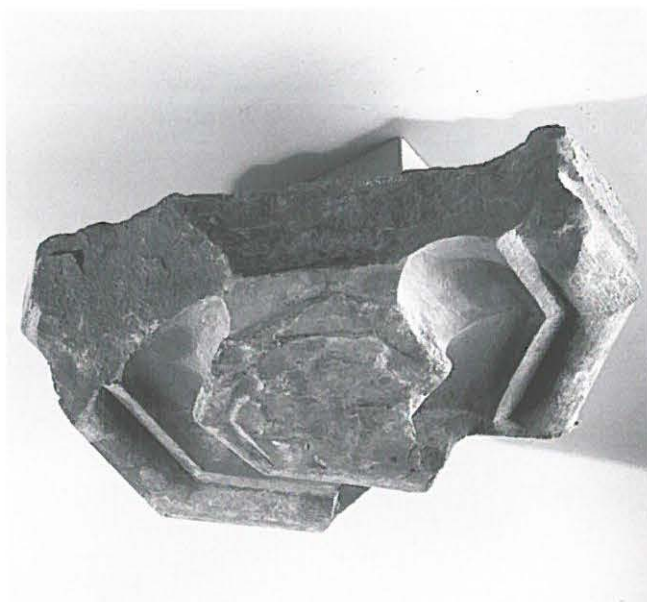
Kat. 107: Untersicht.

Dieses besteht aus blauem, feinkörnigem Sandstein, vermutlich mit horizontaler Schichtrichtung. – Alte, verkrustete und versinterte Bruchflächen sowie kleine Bergungsschäden. Die verwitterte Sandsteinoberfläche lässt darauf schliessen, dass das Stück im Freien verbaut war. – Abgeflachte und mit Anrisslinien versehene Auflagefläche zum nächsten Werkstück.

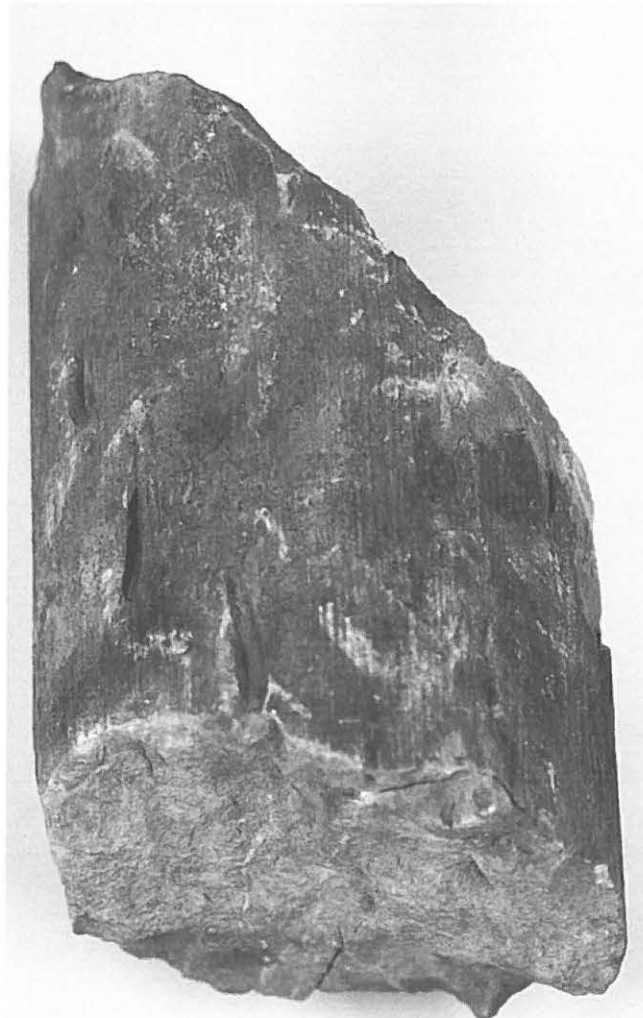
Kat. 110.

Fragment eines vollrund gearbeiteten Säulenschaftes.

Das Säulenfragment besteht aus sehr feinkörnigem, blaugrauem Sandstein mit mergeligen und inkohlierten Schichteinschlüssen. Die Schichtungsebene des Steins verläuft vertikal, d.h., die Säule ist als freiplastisch gehauenes Stück zu bezeichnen. – Der Stein befindet sich, abgesehen von Rissen und den ausgewaschenen mergeligen Schichten sowie losgelösten Stücken in den Bruchflächen, in gutem Zustand. – Ausser den grossen, alten

Bruchflächen sind neuere, bei der Bergung entstandene Druck- und Quetschspuren sichtbar. – Ringsherum sind Bearbeitungsspuren (Längsrillen) einer Glattfläche(?) sichtbar. – Durchgehend braunrote Fassung, darunter Reste einer braungelben Farbe. Aufgrund dieser Farbreste sowie der Tatsache, dass sich die braunrote Fassung in den ausgewaschenen mergeligen Schichten befindet, könnte es sich um eine Zweitfassung handeln.

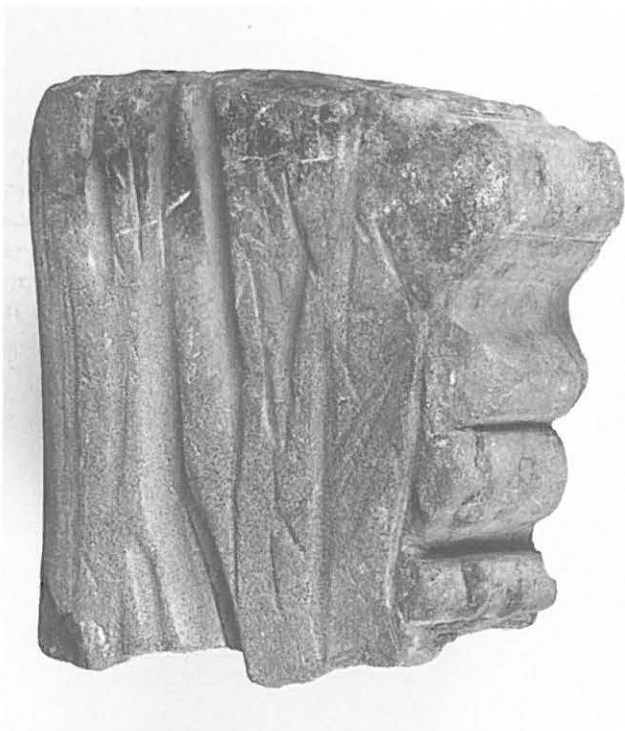
Kat. 172.

Masse max: H. 14 cm, B. 11 cm, T. 6 cm

Datierung: 15. Jahrhundert
